Schadensfallanalysen metallischer Bauteile

Eine Sammlung von 31 realen Beispielen aus der Praxis

2. Case of Damage: Corrosion Damage on a Brewery Pipe

2. Schadensfall: Korrosionsschaden an Rohrleitung aus Brauereianlage

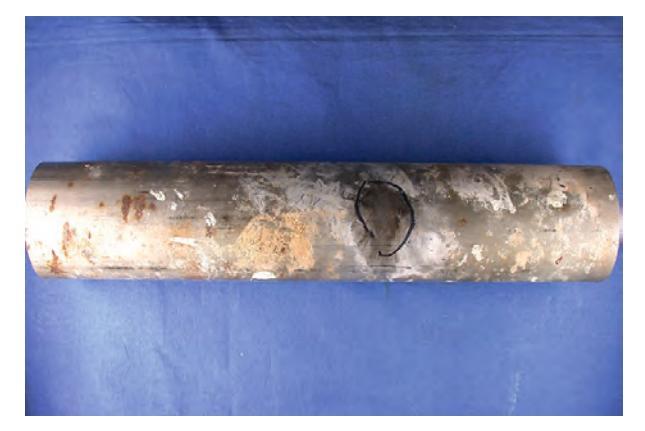
Fig. 1: Outer surface of the pipe with coatings and place of damage (encircled) $\approx 1:3$

Bild 1: Rohraußenseite mit Belägen und Schadensstelle (eingekreist) ca. 1:3

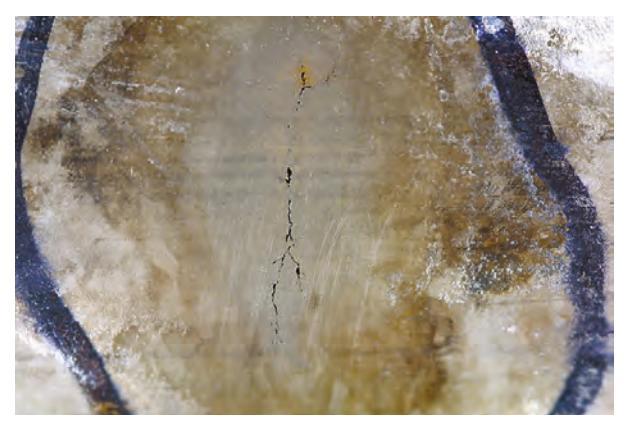
Fig. 2: Detail from image 1: place of damage with crack field ≈ 3:1Bild 2: Ausschnitt aus Bild 1: Schadensstelle mit Rissfeld ca. 3:1

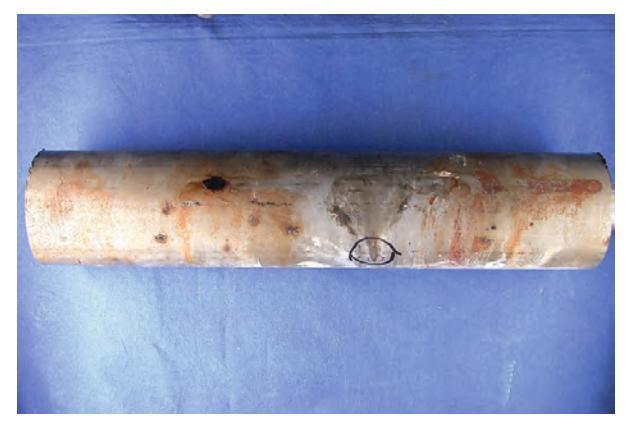
Fig. 3: Another location on the outer surface of the pipe with coatings and places of damage (circle) \approx 1:3

Bild 3: Andere Stelle der Rohraußenseite mit Belägen und Schadensstelle (Kreis) ca. 1:3

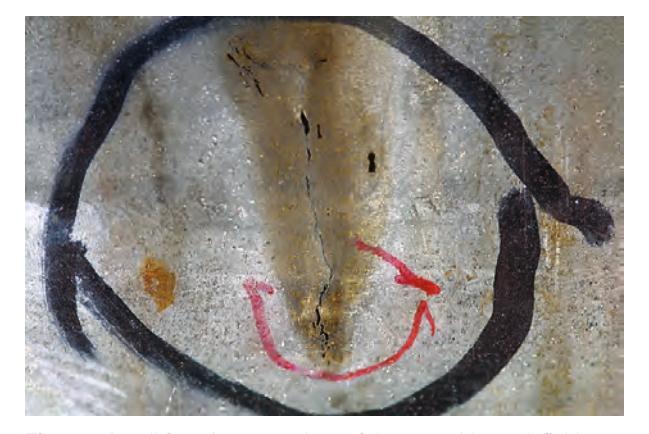
Fig. 4: Detail from image 3: place of damage with crack field ≈3:1Bild 4: Ausschnitt aus Bild 3: Schadensstelle mit Rissfeld ca. 3:1

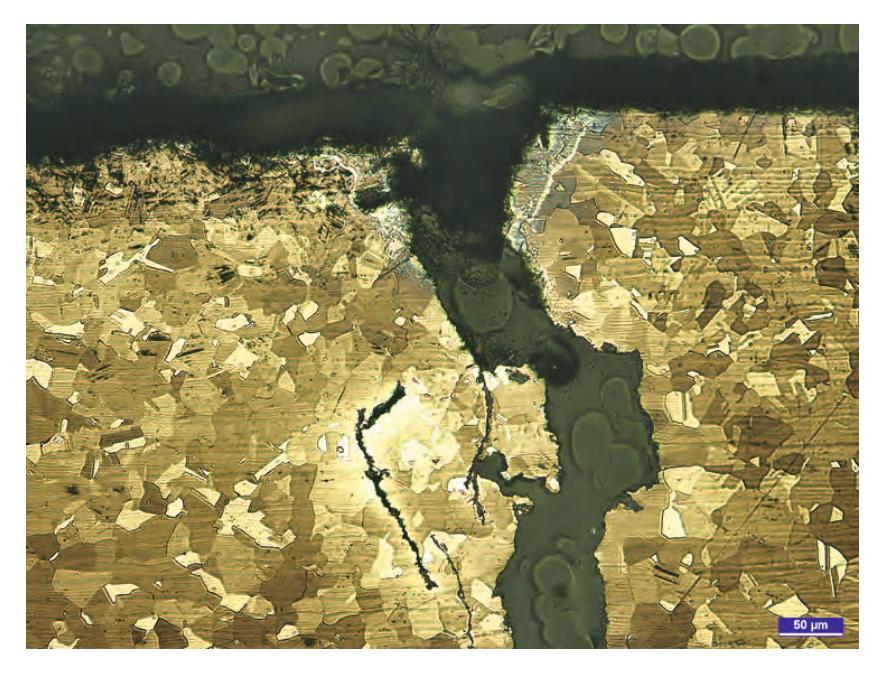
Fig. 9: Detail crack area outer surface of the pipe, Image 100:1, Etchant: Beraha II Bild 9: Ausschnitt Rissbereich Rohraußenseite Aufnahme 100:1, Ätzmittel: Beraha II

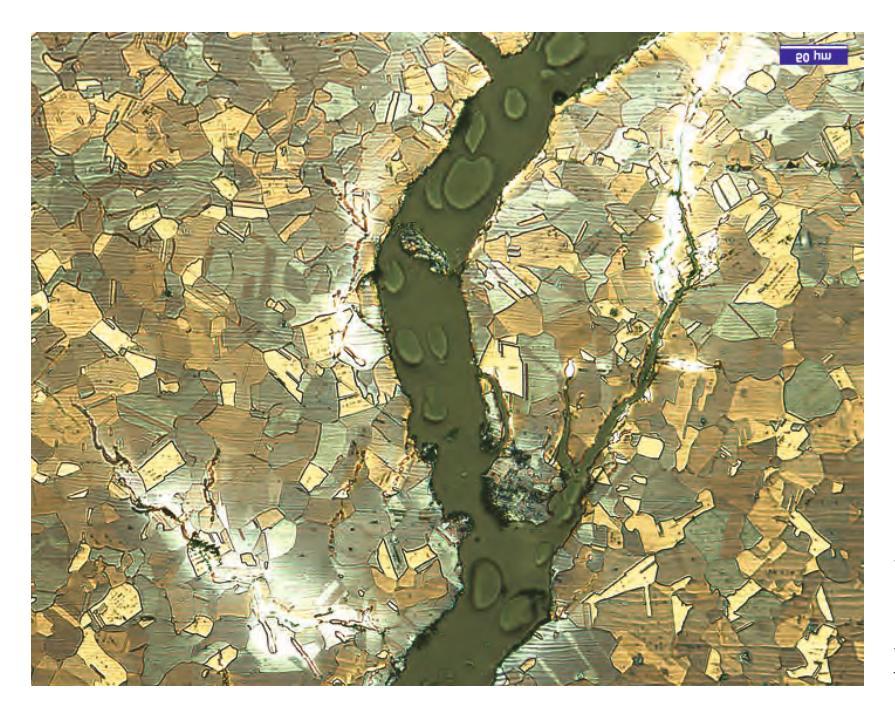
Bild 10: Weiterer Ausschnitt Rissbereich, trans- und interkristalline Risse, Aufnahme 100:1, Ätzmittel: Beraha II

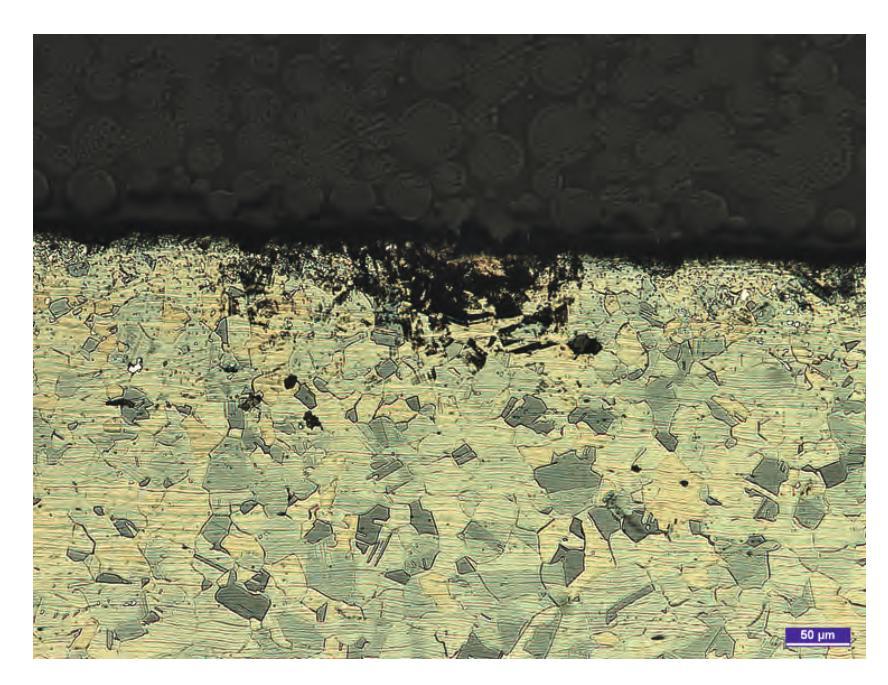
Fig. 11: Punctiform cold deformation on the outer surface of the pipe, Image 100:1 Etchant:, Beraha II

Bild 11: Punktförmige Kaltverformung an der Rohroberfläche außen, Aufnahme 100:1, Ätzmittel: Beraha II

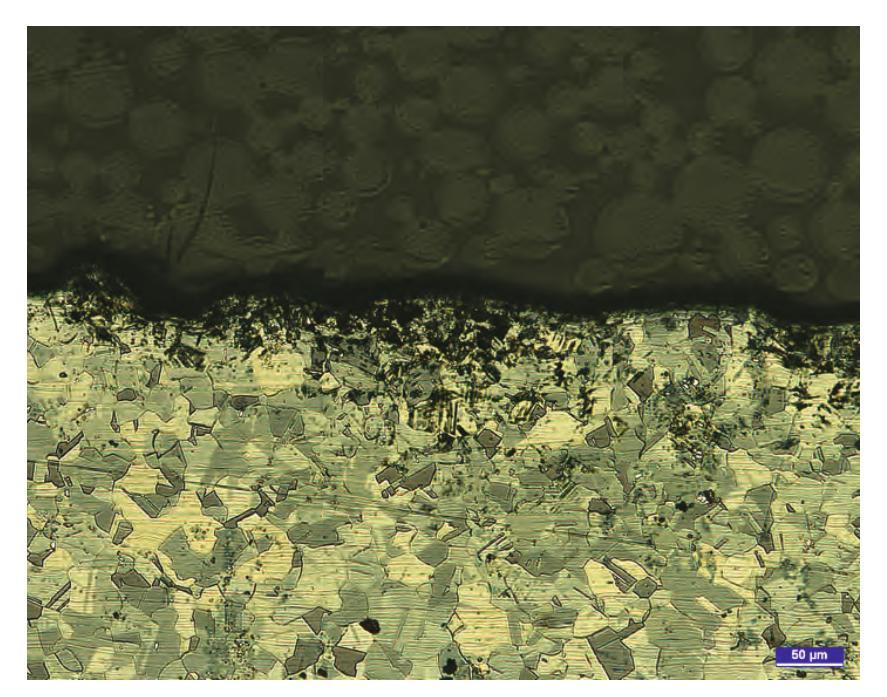
Bild 12: Großflächige Kaltverformung an der Rohroberfläche außen, Aufnahme 100:1, Ätzmittel: Beraha II

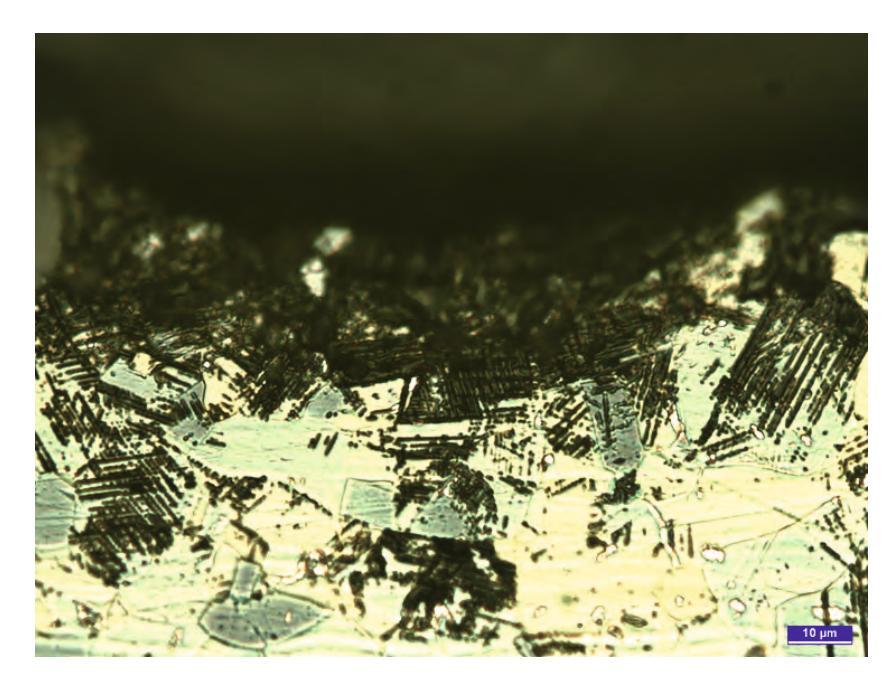
Fig. 13: Detail from image 11: deformation martensite on the surface, needle-shaped, Image 500:1, Etchant: Beraha II

Bild 13: Ausschnitt aus Bild 11: Verformungsmartensit an der Oberfläche, nadelförmig, Aufnahme 500:1, Ätzmittel: Beraha II

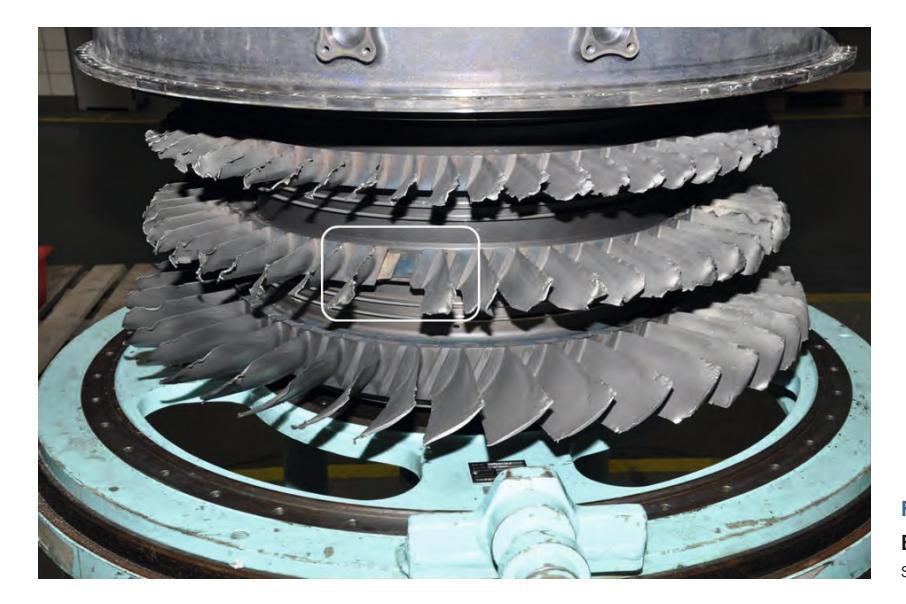
Fig. 1: Damaged compressor rotor blades Bild 1: Beschädigte Kompressor Laufschaufeln

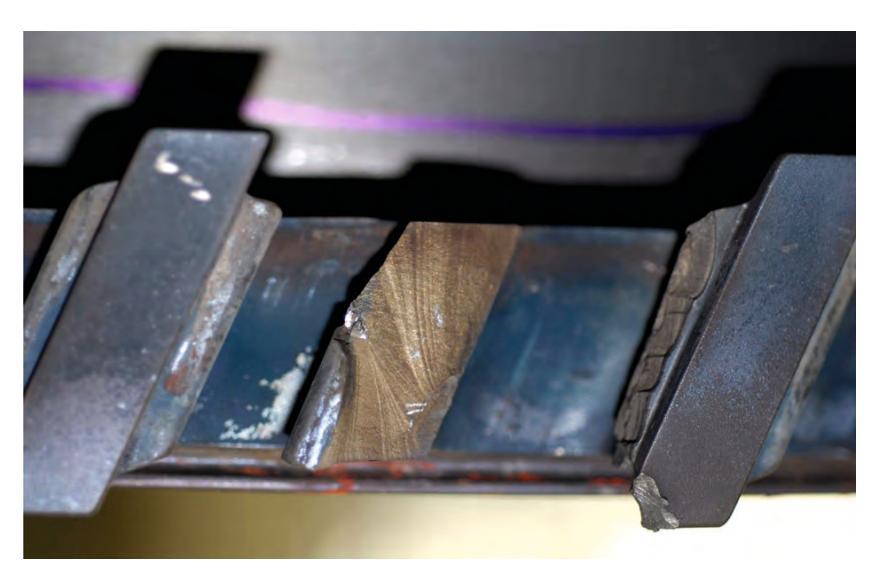
Fig. 2: Fractured 6th. row blade seat Bild 2: Gebrochene 6. Stufe Schaufelaufnahme

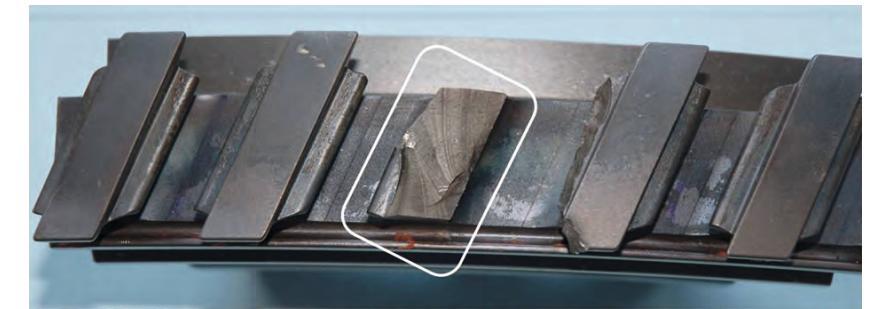
Fig. 5: Fractured 6th. Stage dovetail blade seat Bild 5: Gebrochene 6. Stufe Schaufelaufnahme

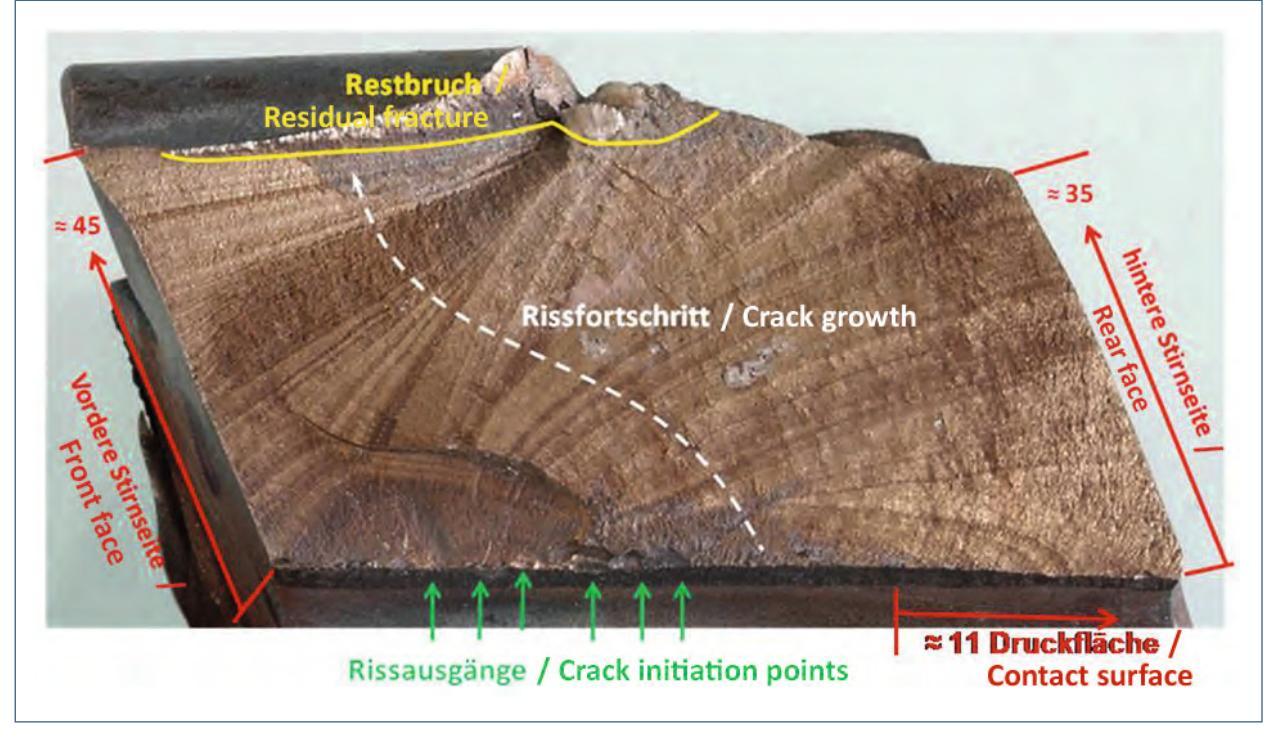
Im vorliegenden Fall überlagern sich verschiedene konzentrisch ausgebildete Rastlinienkollektive und weisen auf mehrere Rissausgangsbereiche an der Anlagefläche zwischen Laufschaufel und der Schaufelaufnahme hin.

Fig. 7: Arrangement of the fatigue striations on the fracture surface of the 6th. Stage blade seatBild 7: Rastlinienformation auf der Bruchfläche der 6. Stufe Schaufelaufnahme

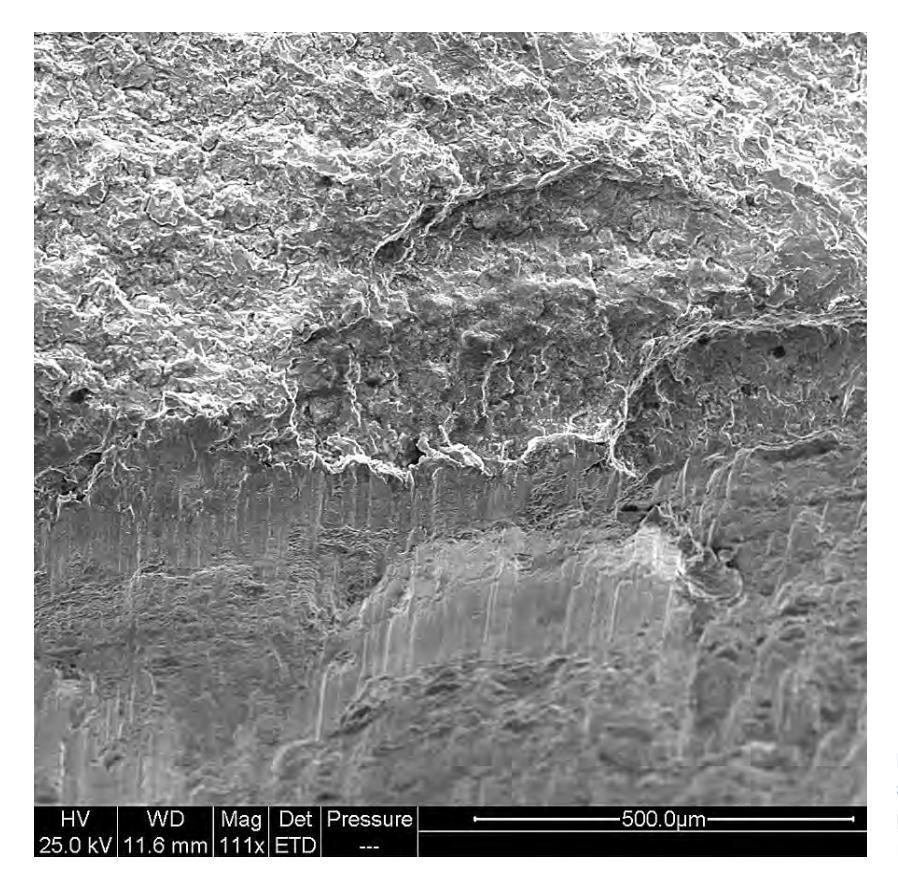
Bild 8: Reibverschleiß an der Kante zur Bruchfläche

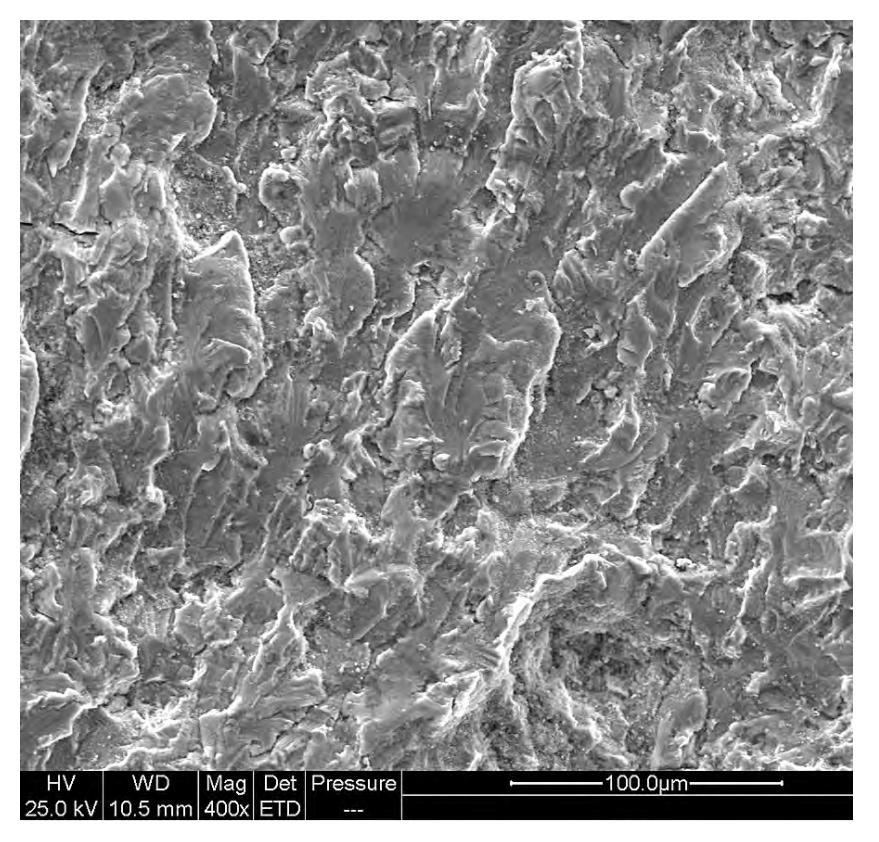
Fig. 9: Crystallographically orientated crack growth

Bild 9: Kristallographisch orientierter Rissfortschritt

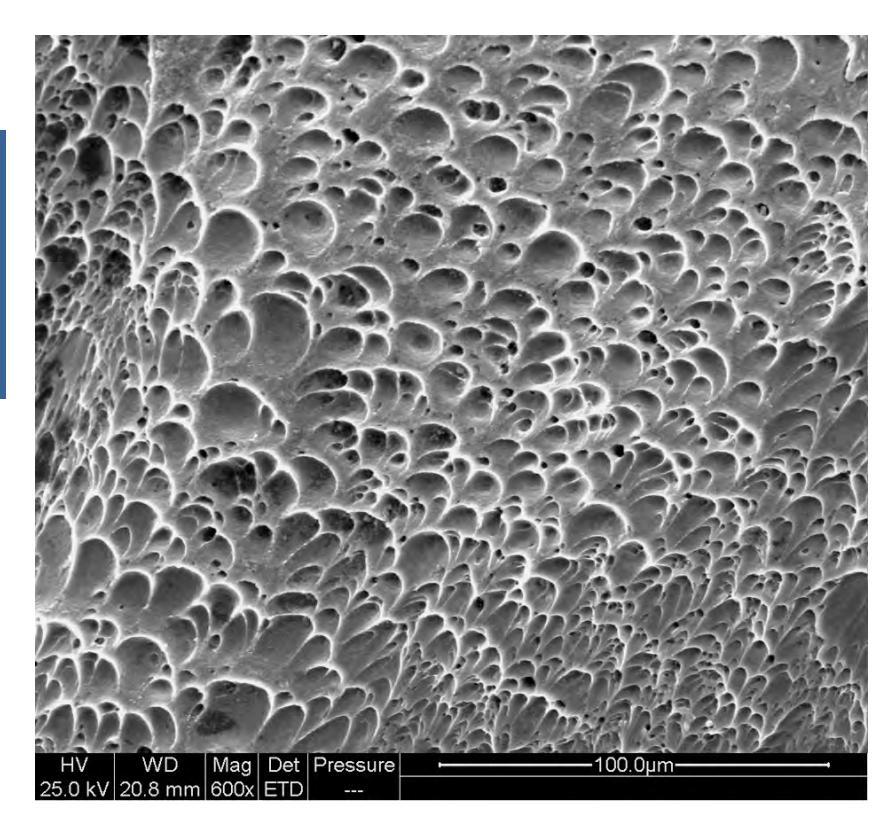
Fig. 13: Shear dimples giving an indication of ductility in the rest fracture

Bild 13: Scherzugwaben als Indiz für ein duktiles Verhalten im Restbruchbereich

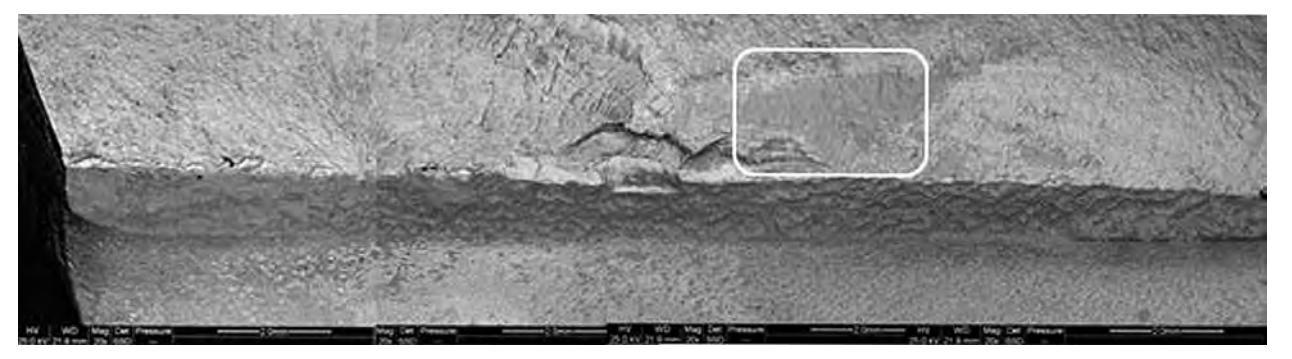
Fig. 15: In BSE-contrast dark areas of shading can be seen on the surface of the fracture Bild 15: Im BSE Kontrast sind dunkle Schattierungen auf der Bruchfläche zu erkennen

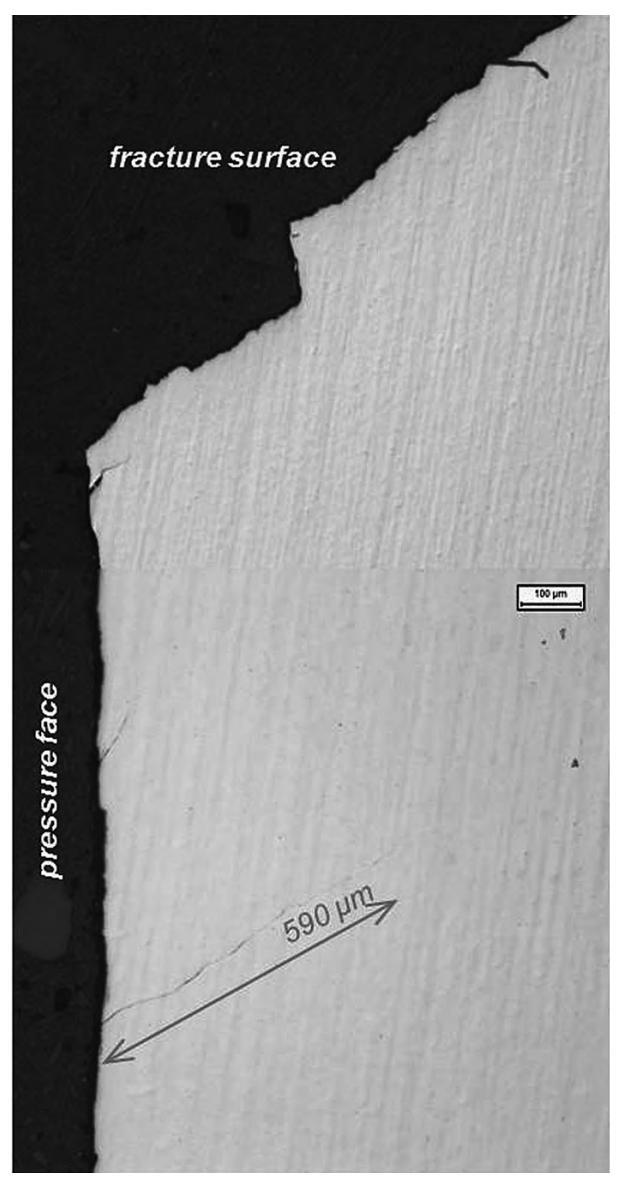
Fig. 17: Cross-section through the point of initiation of the crack showing secondary cracking beneath the fracture surface

Bild 17: Querschnitt durch den Rissausgangsbereich zeigt Sekundärrisse unterhalb der Bruchebene

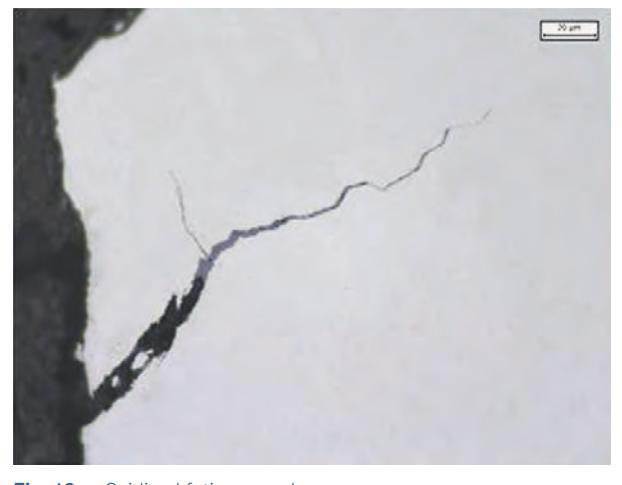
Fig. 18: Oxidised fatigue crack Bild 18: Oxidierter Schwingungsriss

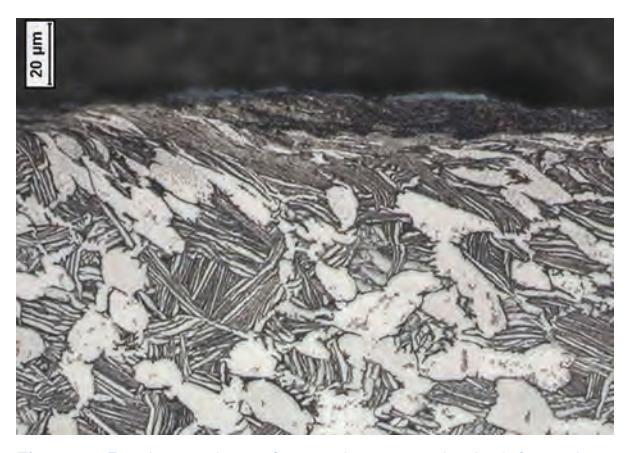
Fig. 19: Fretting on the surface and extreme plastic deformation of the microstructure

Bild 19: Reiboxidation auf der Oberfläche und extrem plastisch verformtes Gefüge
