Zwischen Himmel und Erde

Entdeckungen in der Luckauer Nikolaikirche

Brandenburgisches Landesamt für Denkmalpflege und Archäologisches Landesmuseum

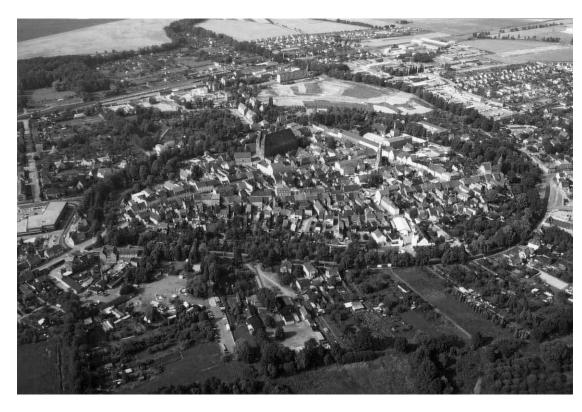
1 Altstadtkern aus der Vogelperspektive (Foto: Markus Agthe)

Wie die Ausgrabungen zeigten, war die Wahl des Platzes, an dem die Stadt errichtet wurde (Abb. 1), wohl weitgehend von strategischen Erwägungen abhängig gewesen. Denn hier an einem Ort, dessen Name soviel wie feuchtes »Wiesenland« bedeutet⁶, war der Baugrund alles andere als ideal. Bevor man an die Errichtung von Wohnhäusern, Rathaus oder Kirchen denken konnte, musste man den Platz erst einmal aufwendig trockenlegen. Dies geschah durch das Anlegen eines ganzen Netzwerks von Drainagegräben. Diese waren jeweils bis zu 1,6 m breit und ca. 1 m tief, mit Reisig gefüllt und mit Lehm abgedeckt.

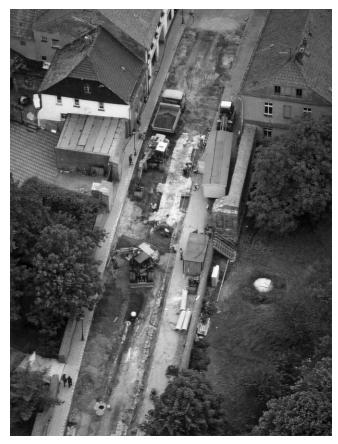
4 Sandoer Stadttor während der Ausgrabung (Foto: Markus Agthe)

Einen Einblick in den Aufbau und die Funktionsweise der Luckauer Stadtbefestigungsanlagen vermittelten 1999 die Untersuchungen im Bereich des alten westlichen Ausgangs aus der Stadt, dem sogenannten Sandoer Tor. Hier konnte der Grundriss des 1844 in großen Teilen abgetragenen Verteidigungsbauwerkes freigelegt und dokumentiert werden. (Abb. 4) Es handelte sich um eine mehrgliedrige Toranlage, die im Laufe ihres Bestehens mehrere Male umgebaut wurde. Die Befunde konnten weitgehend erhalten werden, sind aber

durch den neuen Straßenaufbau abgedeckt. Dem aufmerksamen Besucher bietet sich dennoch die Möglichkeit, die Dimension der gesamten Toranlage zu betrachten, da der Grundriss im Straßenpflaster markiert wurde.

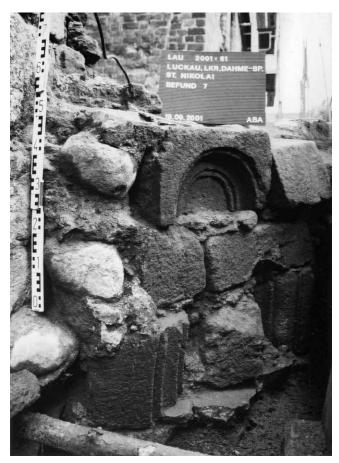
6 Stadtpfarrkirche St. Nikolai, sekundär verbaute spätromanische Dekorsteine (Foto: Anja Kaltofen, AG Baugrund Archäologie)

Als Überraschung erwiesen sich die rechtwinklig aufeinander zulaufenden Südwände der Gruft. Hier waren sekundär verschiedene, aus Raseneisenstein gefertigte Dekorsteine²⁰ verbaut, die aufgrund ihrer Formgebung als zu einem romanischen Bauwerk gehörig angesehen werden können. (Abb. 6) Es liegt nahe, eine Zugehörigkeit zu dem romanischen Vorgängerbau der gotischen Nikolaikirche zu vermuten. Auf der Suche nach Parallelen für die Dekorsteine muss man nicht in die Ferne schweifen: Wenige Kilometer von Luckau entfernt steht in Riedebeck eine bemerkenswerte spätromanische Dorfkirche, an deren Apsis sich beispielsweise ein aus vergleichbaren Steinen gefertigter Rundbogenfries wiederfindet.²¹
