Schadensfallanalysen metallischer Bauteile

Eine Sammlung von 31 realen Beispielen aus der Praxis

2. Case of Damage: Corrosion Damage on a Brewery Pipe

2. Schadensfall: Korrosionsschaden an Rohrleitung aus Brauereianlage

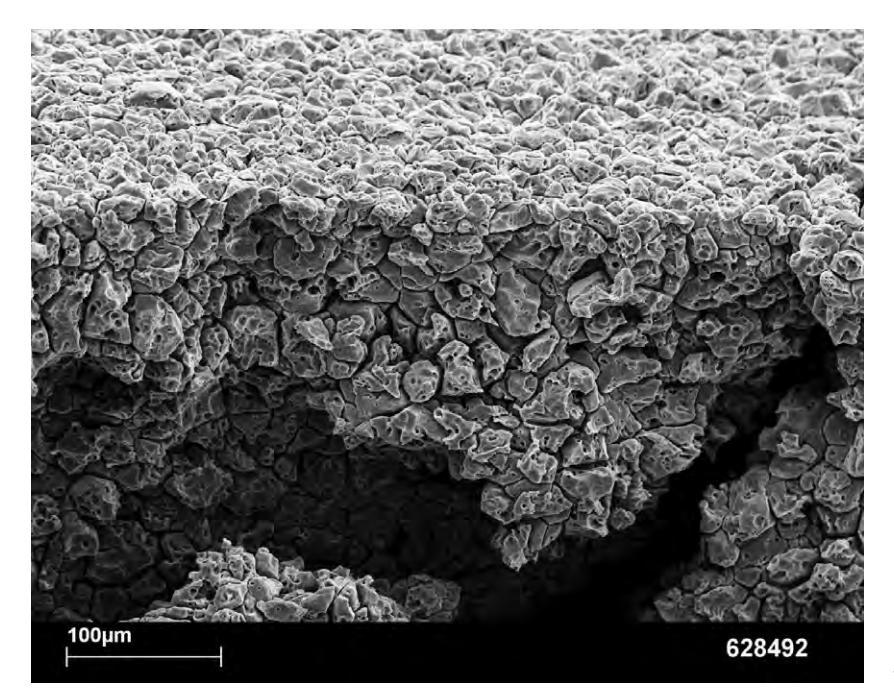
The damage is attributed to intergranular stress corrosion originating from the outer surface of the pipe. It was noticeable that also the pipe surface was affected by severe intergranular damages (Fig. 5). Here, individual grains also exhibit needle-shaped deformation structures (Fig. 6).

The coatings on the crack area and on the outer surface of the pipe have been examined by electron Es handelt sich dabei um interkristalline Spannungsrisskorrosion, ausgehend von der Rohraußenseite. Es fiel dabei auf, dass auch die Rohroberfläche bereits stark interkristallin geschädigt war (Bild 5). Hier waren in einzelnen Körnern auch nadelförmige Verformungsstrukturen zu erkennen (Bild 6).

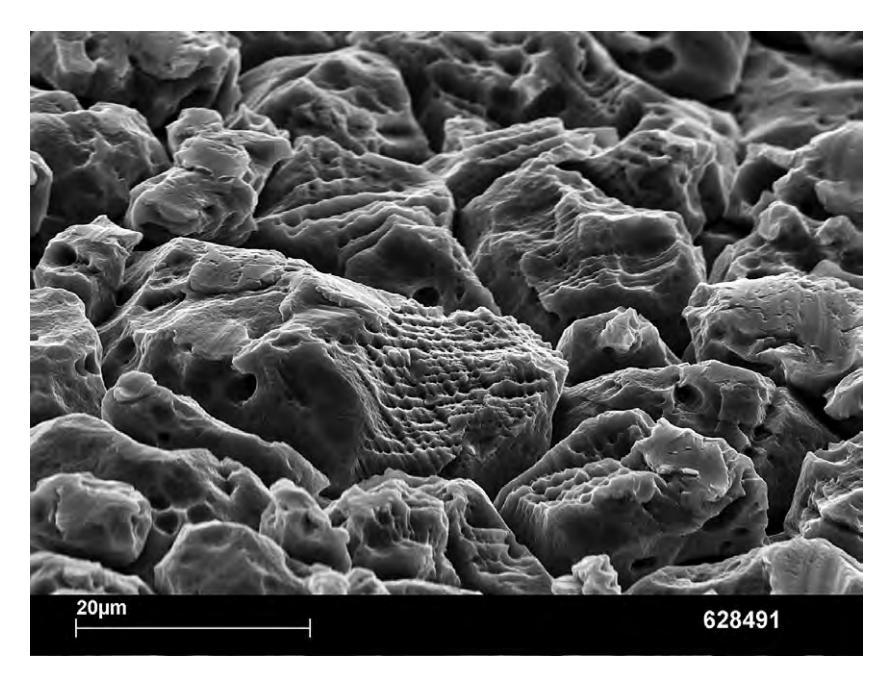
Bild 6: Interkristallin angebeizte Oberfläche mit Gleitlinien in den Körnern Aufn.: 2000:1

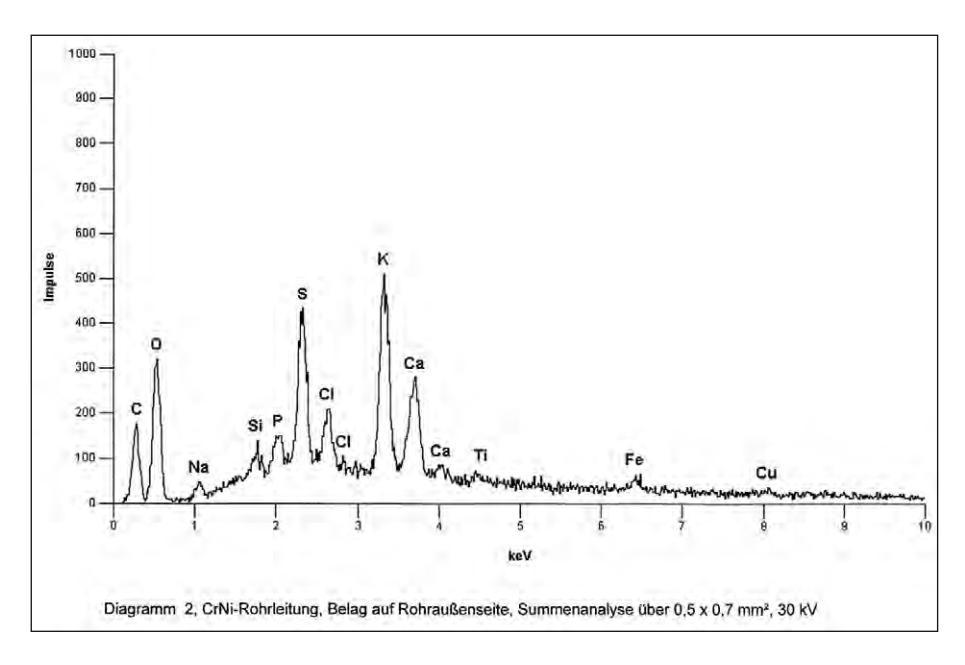
beam microanalysis (EDX). Besides relatively high K, S, O, Ca and C content values, proportions of Cl, P and S as well as traces of Na, Ti, Fe and Cu could be found (Fig. 7).

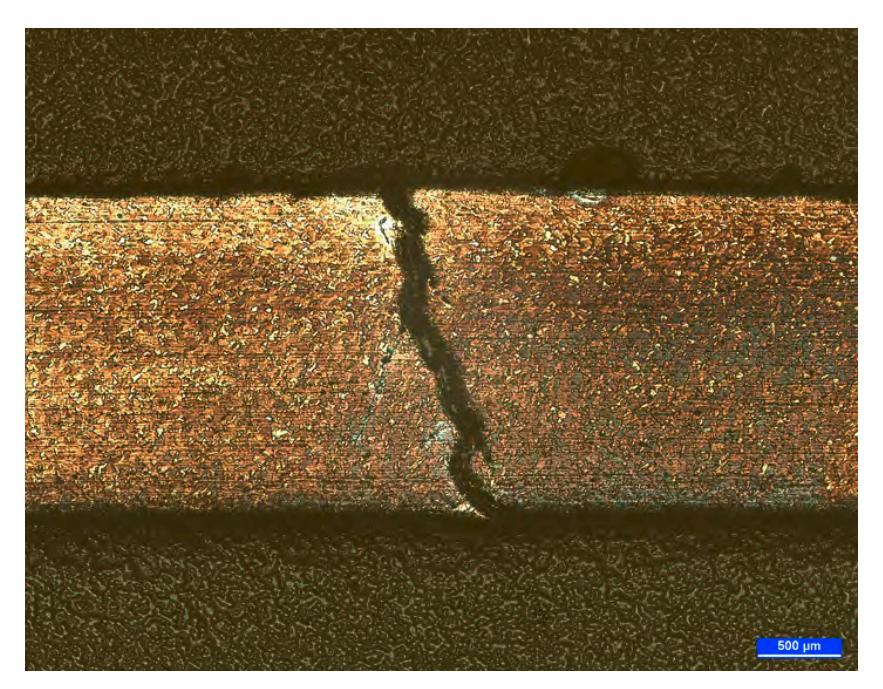
Das Gefüge der Rohrwerkstoffe besteht aus Austenit mit vereinzelten δ -Ferritzeilen (Bild 14). An der Rohraußenseite sind örtlich kaltverformte Bereiche mit Verformungsmartensit erkennbar (Bilder 11, 12 und 13). Bei den Rissen handelt es sich um teilweise trans-, teilweise interkristalline Spannungsrisskorrosion, ausgehend von der Rohraußenseite (Bilder 8, 9 und 10).

Bild 10: Weiterer Ausschnitt Rissbereich, trans- und interkristalline Risse, Aufnahme 100:1, Ätzmittel: Beraha II

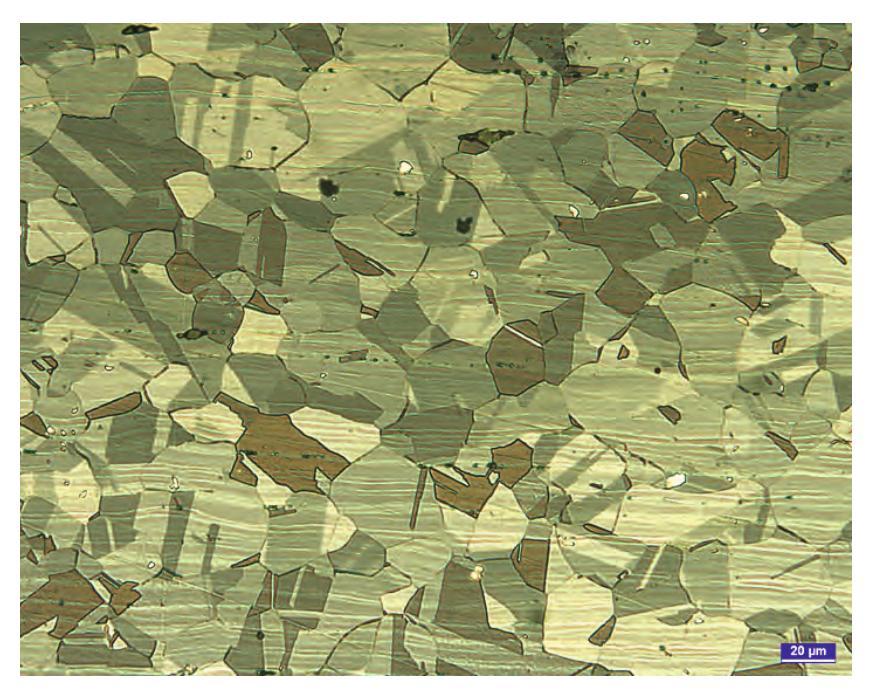
Fig. 14: Microstructure of the pipe material austenite with low δ -ferrite content, Image 200:1, Etchant: Beraha II

Bild 14: Gefüge Rohrwerkstoff Austenit mit wenig δ -Ferrit, Aufnahme 200:1, Ätzm.: Beraha II

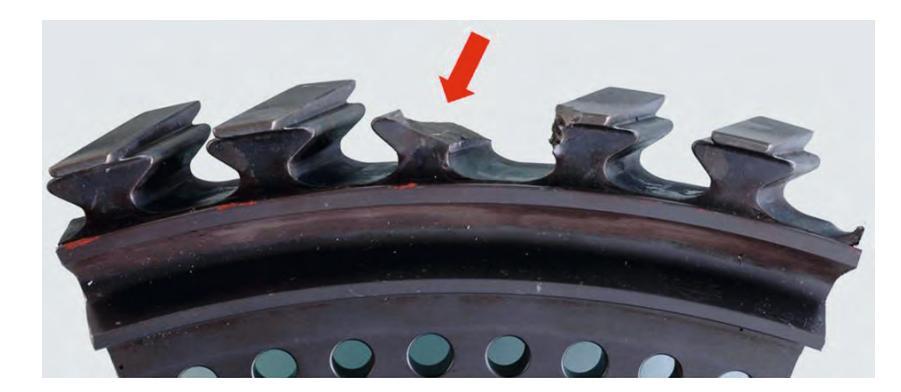
Fig. 6: The broken segment removed for investigationBild 6: Herausgetrenntes, gebrochenes Segment

A macroscopic examination of the fracture surface clearly shows the blade seat to have failed by a mechanism of fatigue.

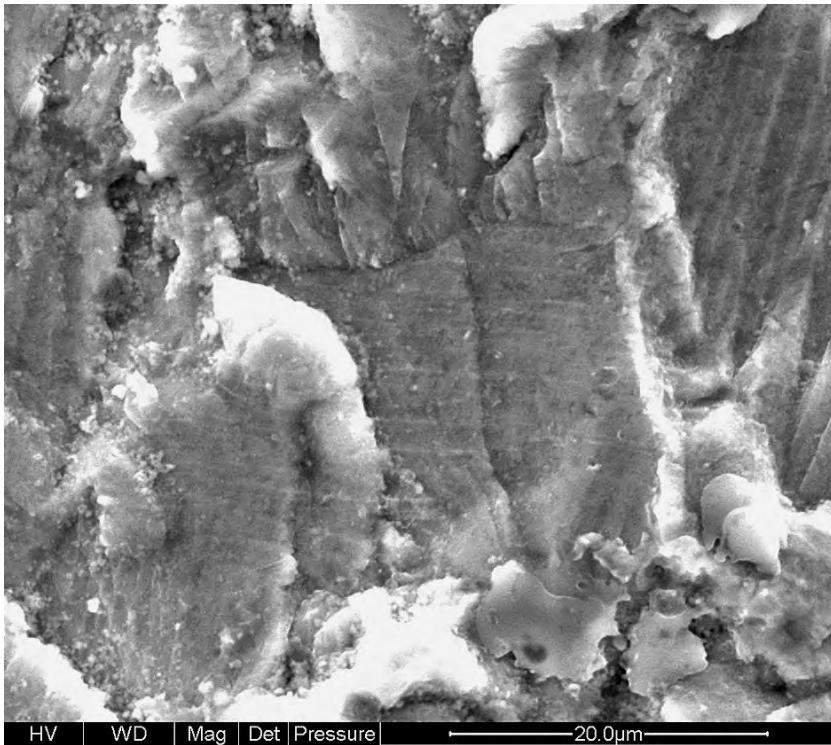
Im Kontaktbereich zwischen der Laufschaufel und dem Schaufelsitz sind extrem hohe plastische Verformungen erkennbar. Dies deutet auf hohe Reibkräfte zwischen den beiden Bauteilen hin. Einige der plastisch verformten Strukturen entstanden sehr wahrscheinlich erst durch das Ausbrechen der Laufschaufel und sind demnach als Folgeschäden einzustufen (Bild 8).

Bild 8: Reibverschleiß an der Kante zur Bruchfläche

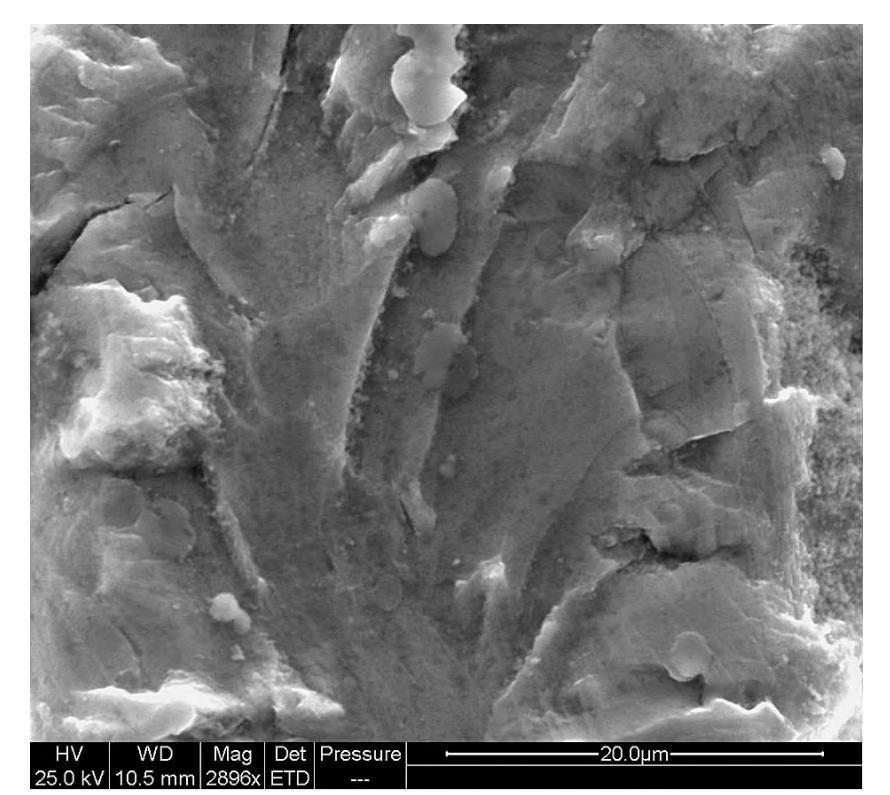
Im unmittelbaren Bereich der Kante hinter der Oberfläche sind sehr feine Schwingungsstreifen vorhanden, die Rissausbreitung erfolgte hier noch kristallographisch orientiert (Bild 9). Die im weiteren Rissfortschritt fächerförmige transkristalline Ausbreitung des Risses ist typisch für eine spröde Form des Schwingbruches in Titanlegierungen (Bild 10, 11 und 12).

Bild 11: Fächerförmiger Schwingbruch bei höherer Vergrößerung

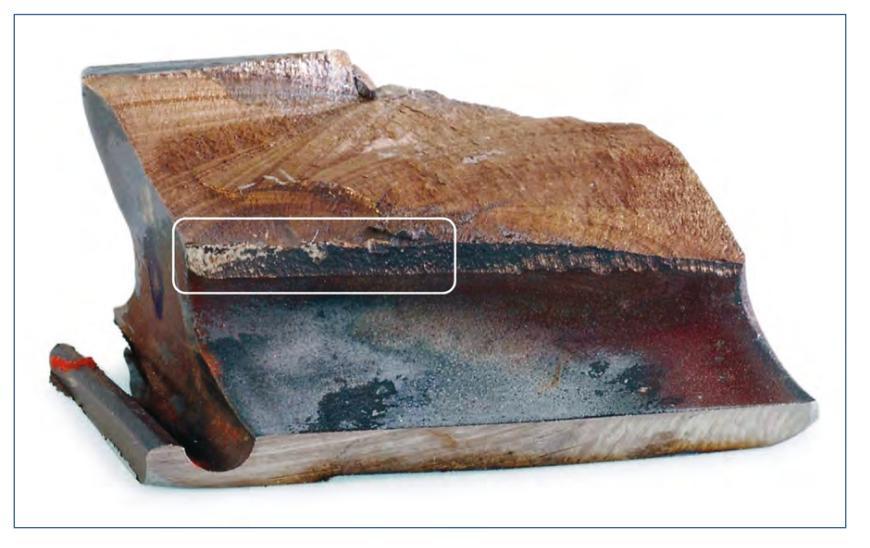
Fig. 14:Fractured blade seatBild 14:Gebrochene Schaufelaufnahme

The exceptionally good condition of the fracture surface and the absence of any corrosion products or mechanical damage indicate the fracture to have occurred comparatively recently.

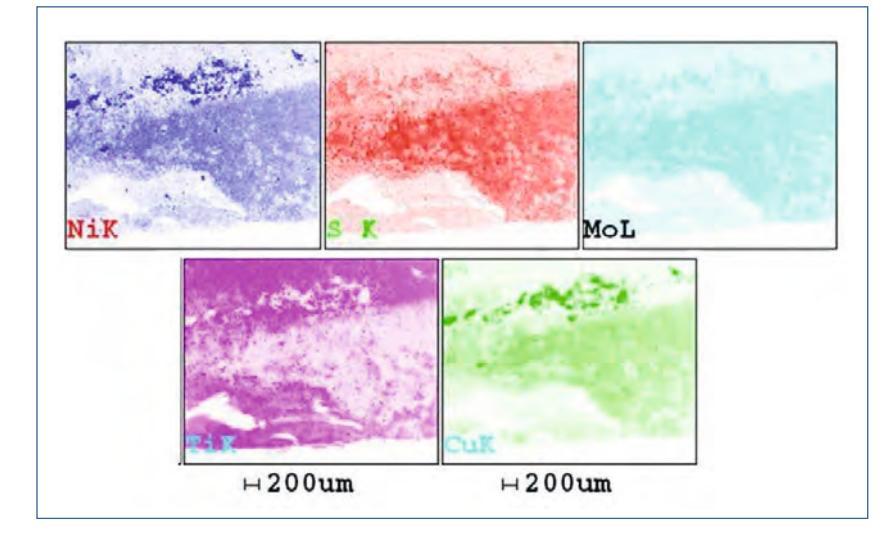
Fig. 16: In the EDX element distribution map, the elements Cu, Ni, S and Mo are differentiated in different colours from the base Titanium base material (Magenta)

Bild 16: In einem EDX Elementverteilungsbild unterscheiden sich die Elemente Cu, Ni, S und Mo farblich vom Basismaterial Titan (Magenta)
