Schützen und Erhalten – mit Sachverstand und Handwerkskunst

Tagungsband

der 31. Hanseatischen Sanierungstage
4. bis 6. November 2021

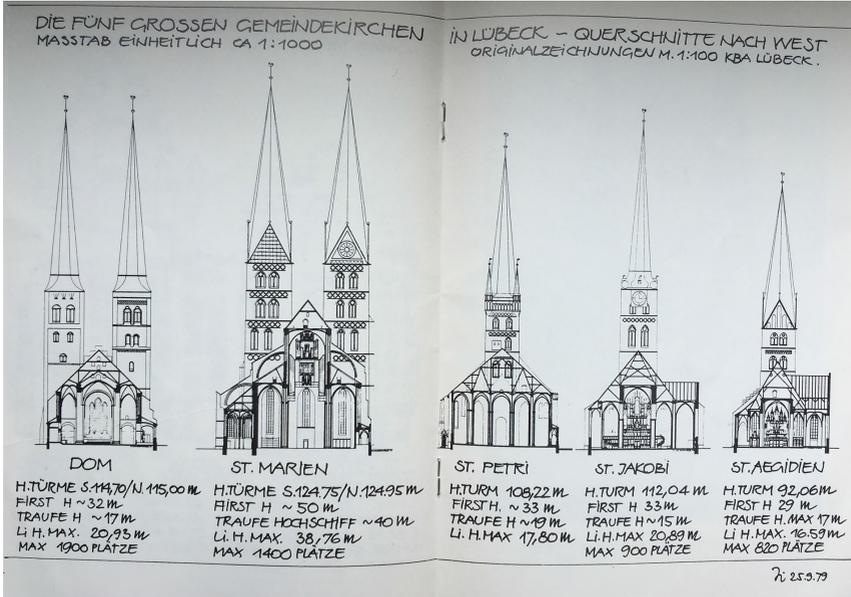
Bild 1 Die Querschnitte der fünf Stadtpfarrkirchen mit ihren Türmen im Vergleich

Man kann die Geschichte der sieben Türme bzw. der fünf Altstadtpfarrkirchen nicht losgelöst von der Geschichte der gesamten Stadt Lübeck betrachten, dennoch sollen die fünf großen Pfarrkirchen hier kurz vorgestellt werden, bevor wir sie im Kontext des Stadtbildes betrachten. Wir haben hier also, wenn wir auf der Altstadtinsel von Süden nach Norden gehen, den Dom, dann St. Petri, St. Marien, St. Jakobi und im Südosten St. Aegidien (Bild 1 und 2). Wenn man sich die Topographie der Altstadtinsel vergegenwärtigt, die ja einen Höhenrücken in Nord-

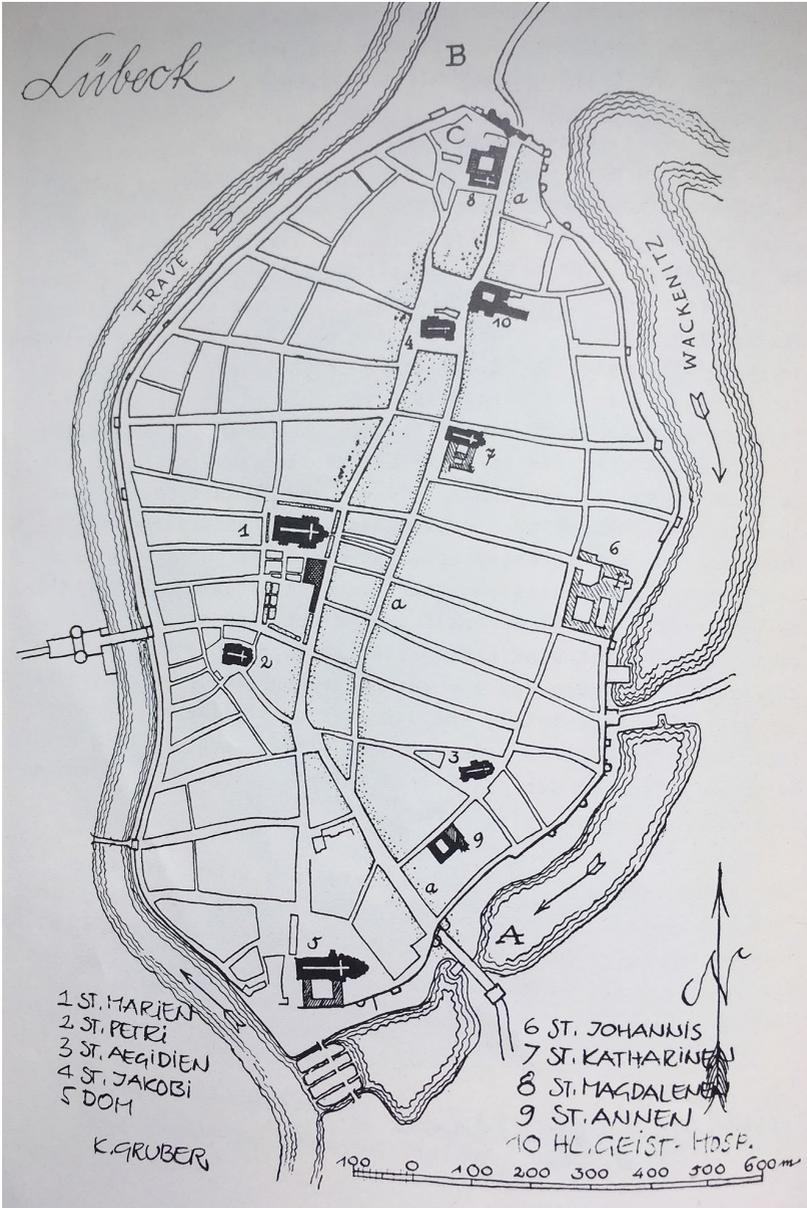
Bild 2 Grundriss der Stadt Lübeck mit dem Dom, den vier Pfarrkirchen und den fünf Stifts- und Klosterkirchen

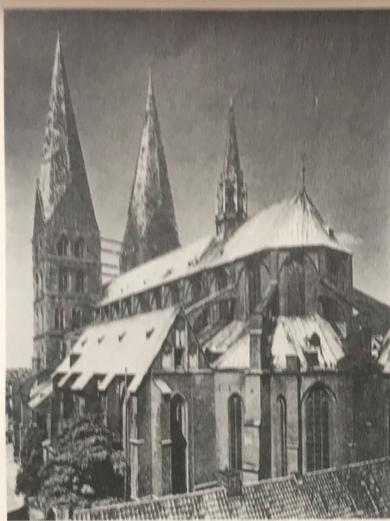
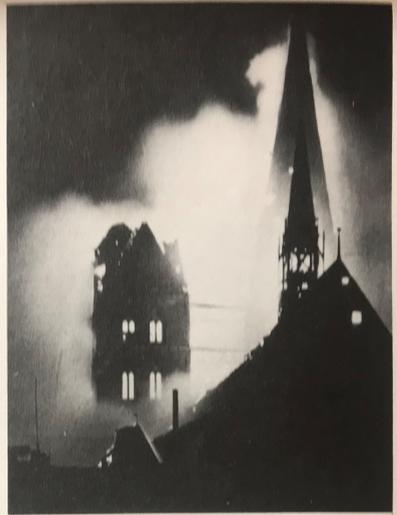
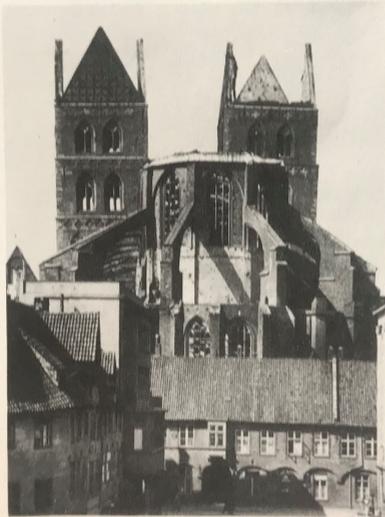
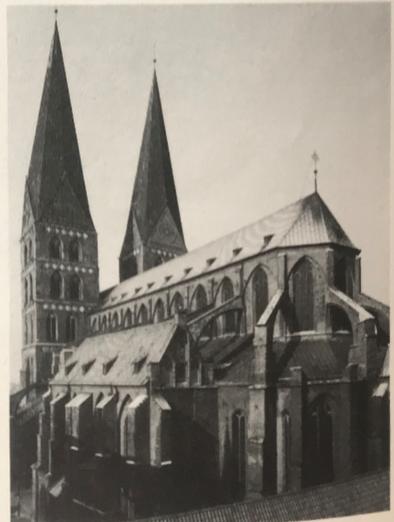
Bild 2 St. Marien 1942 bis 1974 aus Tagungsheft Dombaumeister, Münsterbaumeister, Hüttenmeister in Lübeck 1980

In der Nacht vom 28. auf den 29.03.1942 wurde Lübeck bombardiert und die Kirche St. Marien zerstört: Die Holzanker und Dächer durch Brand, der Ostgiebel des Nordturmes und Gewölbe im Chor durch Einsturz und weitere Gewölbe von Mittelschiff und südlichem Seitenschiff durch Herabstürzen des Dachreiters. Die Ruine stand zwanzig Monate offen und infolgedessen entstanden neben den Brand- auch Feuchtigkeitsschäden. Das Dach zwischen den Türmen wurde bereits im Mai 1943 neu gerichtet und mit Pfannen eingedeckt, im Oktober 1943 ist das Notdach des Südturmes und im Mai 1944 das des Nordturmes fertiggestellt. Diese Maßnahmen waren natürlich nicht ausreichend und Prof. Dr.-Ing. Klaus Pieper, hauptberuflich damals Leiter der Prüfstelle für Statik in Lübeck und mit Lehrtätigkeit an der Architekturabteilung der TU Braunschweig, berichtete 1946 dem damaligem Bürgermeister Passarge von den Rissen in den Hochschiffgewölben, die sich *«mit der enormen Geschwindigkeit von 1 cm im Jahr weiter öffneten»*.

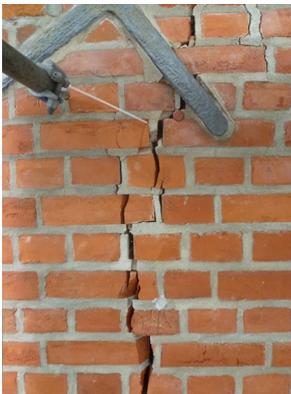
Bild 3 Exemplarisches Rissbild im MW

Ein Rissmonitoring durch den Tragwerksplaner wurde 2013 installiert und durch händische Messungen an definierten Punkten ergänzt. Die Rissverbreiterungen haben sich im Messzeitraum bis 2017 von 0,46 mm auf 0,11 mm zwar verlangsamt, aber stellten natürlich keine Beruhigung dar. Das beauftragte Ingenieurbüro hat in die Messbilder die Rissverläufe eingetragen und das Rissmonitoring bewertet. Zusammenfassend wird festgehalten, dass «an den außen angebrachten Rissmonitoren [...] keine eindeutige Tendenz zur Risserweiterung mehr messbar [ist]». [5]

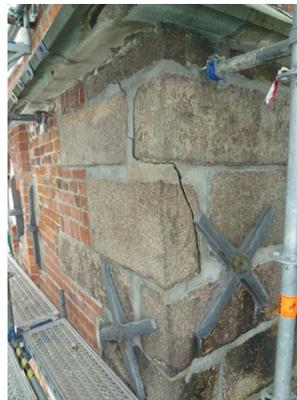
Bild 4 ... und in den Natursteinecken

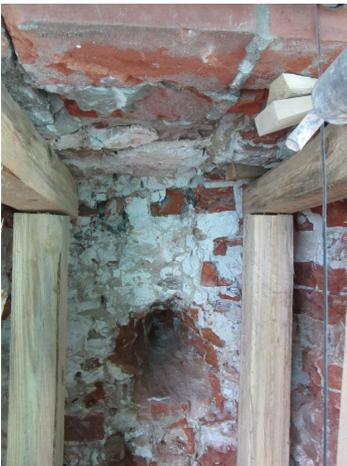
Bild 7 Beispiel für abgebrochenes Mauerwerk

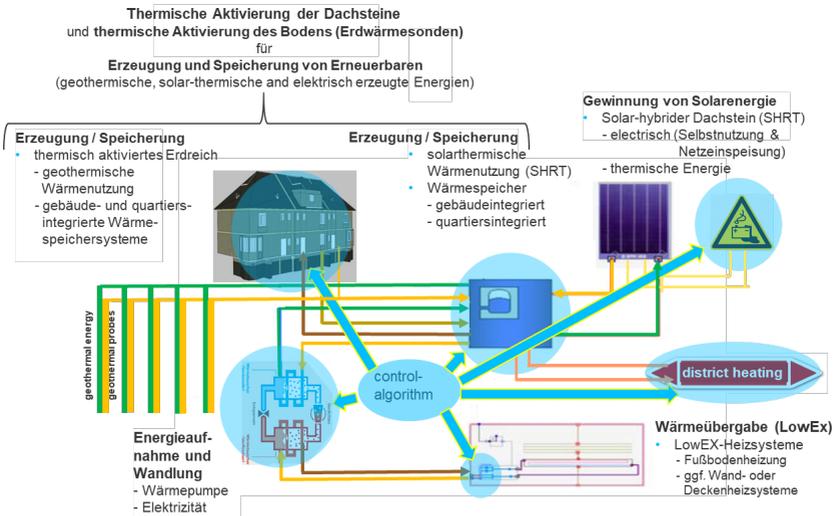
Bild 2 Schlüsseltechnologien der Energieversorgung: Erzeugen, Speichern, Nutzen und Teilen von lokal verfügbaren erneuerbaren Energien

Im Verbundvorhaben «Energieeffiziente Wohnsiedlungen durch zukunftsfähige Konzepte für den denkmalgeschützten Bestand – Energieoptimiertes Quartier Margarethenhöhe Essen (EnQM)» [1] soll gezeigt werden, wie mit einer denkmalgerechten energetischen Sanierung in Verbindung mit innovativer Gebäudetechnik und intelligenter elektrischer, thermischer und digitaler Vernetzung aller Gebäude untereinander die Energieeffizienz eines denkmalgeschütztes Quartiers deutlich gesteigert werden kann und sich eine nahezu klimaneutrale Versorgung erreichen lässt (vgl. Bild 2). Als innovative Komponenten kommen im Vorhaben neben einer dachsteinintegrierten Photovoltaik und Solarthermie Erdwärmesonden zur geothermischen Wärmegewinnung zum Einsatz [3, 4]. Die Erdwärmesonden dienen dabei auch der thermischen Energiespeicherung, indem die solaren Wärmegewinne der SHDS in den heizfreien Zeiten auch zur Regeneration des Erdreichs genutzt werden. Die Solarwärmegewinne der SHDS wird aber auch für die Trinkwassererwärmung genutzt.

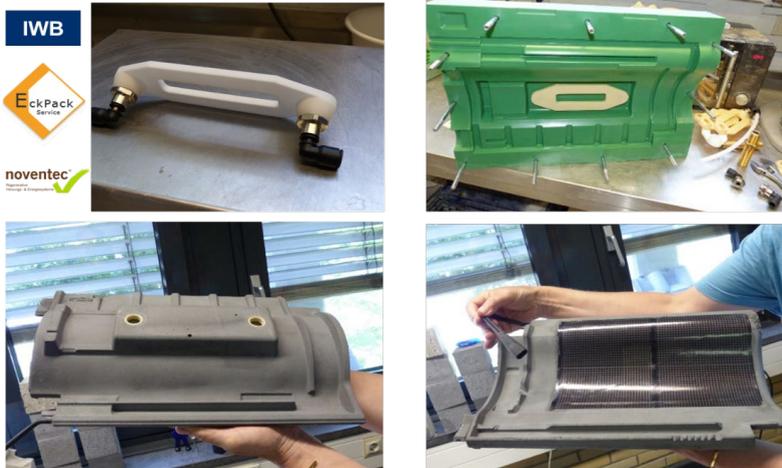
Bild 3 Solarhybrider Dachstein – Entwicklungsschritte und Teilkomponenten Wärmetauscher, PV-Laminat (hier CIGS) und 3D-Schalung

Neben der elektrischen Aktivierung wurde gemeinsam mit dem Unternehmenspartner Noventec auch ein Konzept zur thermischen Aktivierung des SHDS entwickelt, prototypisch umgesetzt und erprobt, so dass in der Kombination mit der solarelektrischen Aktivierung ein multifunktionaler Dachstein herausgearbeitet wurde, der in seiner Geometrie den auf der Margarethenhöhe zu verlegenden Dachziegeln entspricht. Um auch die optische Erscheinung des Dachziegels nachzubilden, wurde zunächst eine farblich angepasste Beschichtung auf der Feinkornbetonoberfläche aufgebracht. In weiteren Entwicklungsschritten wurde aber ein mit geeigneten Pigmentgemischen durchgefärbter Feinkornbeton realisiert.
