# Schäden an Außenwandfugen im Beton- und Mauerwerksbau

# **Schadenfreies Bauen**

Band 1

2., überarbeitete und erweiterte Auflage

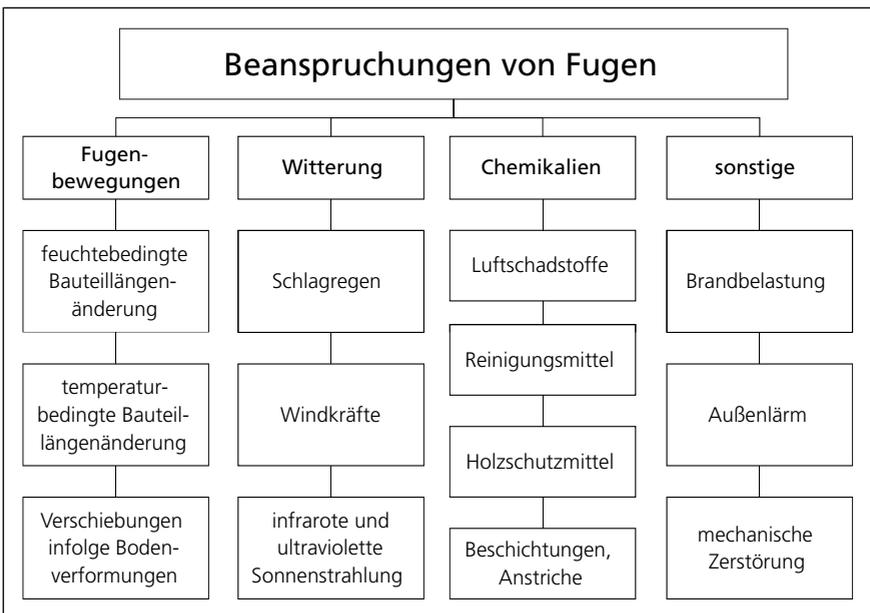
**Bild 1** ■ Beanspruchungen von Außenwandfugen

Fugen sind Räume zwischen angrenzenden Bauteilen, die zur Vermeidung von Zwängungskräften und/oder Erzielung eines passungsgerechten Zusammenfügens von Bauteilen angeordnet werden bzw. angeordnet werden müssen. Die Fugen müssen Anforderungen erfüllen wie sie auch an angrenzende Bauteile gestellt werden. Des Weiteren darf die Fugenkonstruktion die statischen und bauphysikalischen Eigenschaften der angrenzenden Bauteile nicht negativ beeinflussen. Fugen in Außenwänden sind damit einer Fülle von Beanspruchungen ausgesetzt (Bild 1), die einzeln oder im Zusammenwirken häufig zu Mängeln und Schäden an der Fugenausbildung führen.

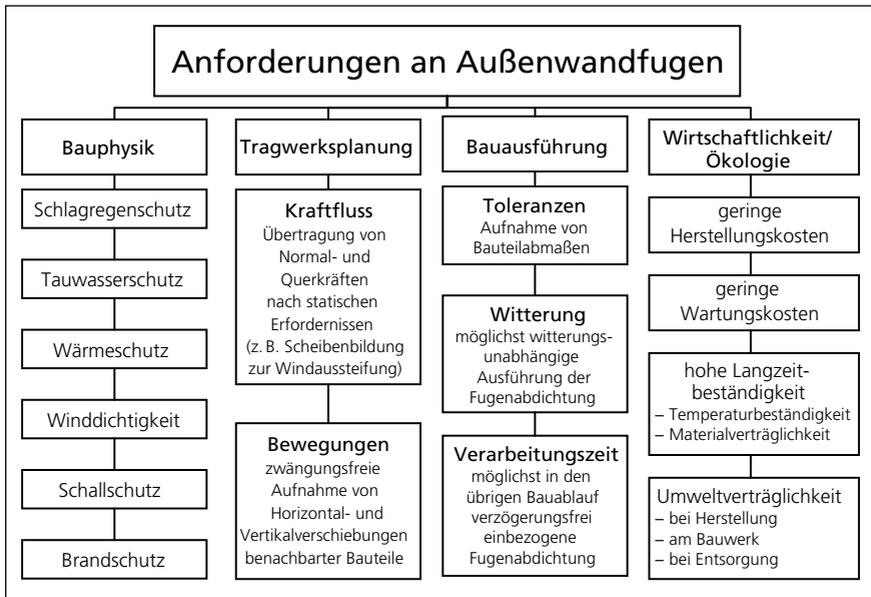
**Bild 2** ■ Anforderungen an Außenwandfugen

Trotz der Vielzahl der Beanspruchungen von Fugen wird der Planung dieses Bauteils oftmals keine oder zu geringe Bedeutung beigemessen, weshalb allein schon aufgrund fehlender Planungsvorgaben Fugenabdichtungsarbeiten ohne die notwendige Sorgfalt und mit falschen Abdichtungsmaterialien ausgeführt werden. Die zahlreichen Anforderungen, die entsprechend den Beanspruchungen von Fugen über die reine Abdichtungsaufgabe hinaus gestellt werden, sind in der Übersicht in Bild 2 aufgezeigt.
