# Mittelalterliche Wandmalerei in der Mark Brandenburg

Beiträge der Fachtagung in Demerthin am 19. Juni 2015

# Der Umgang mit mittelalterlicher Wandmalerei im Norden Brandenburgs

## Veränderliche Bilder und ihre Wahrnehmung

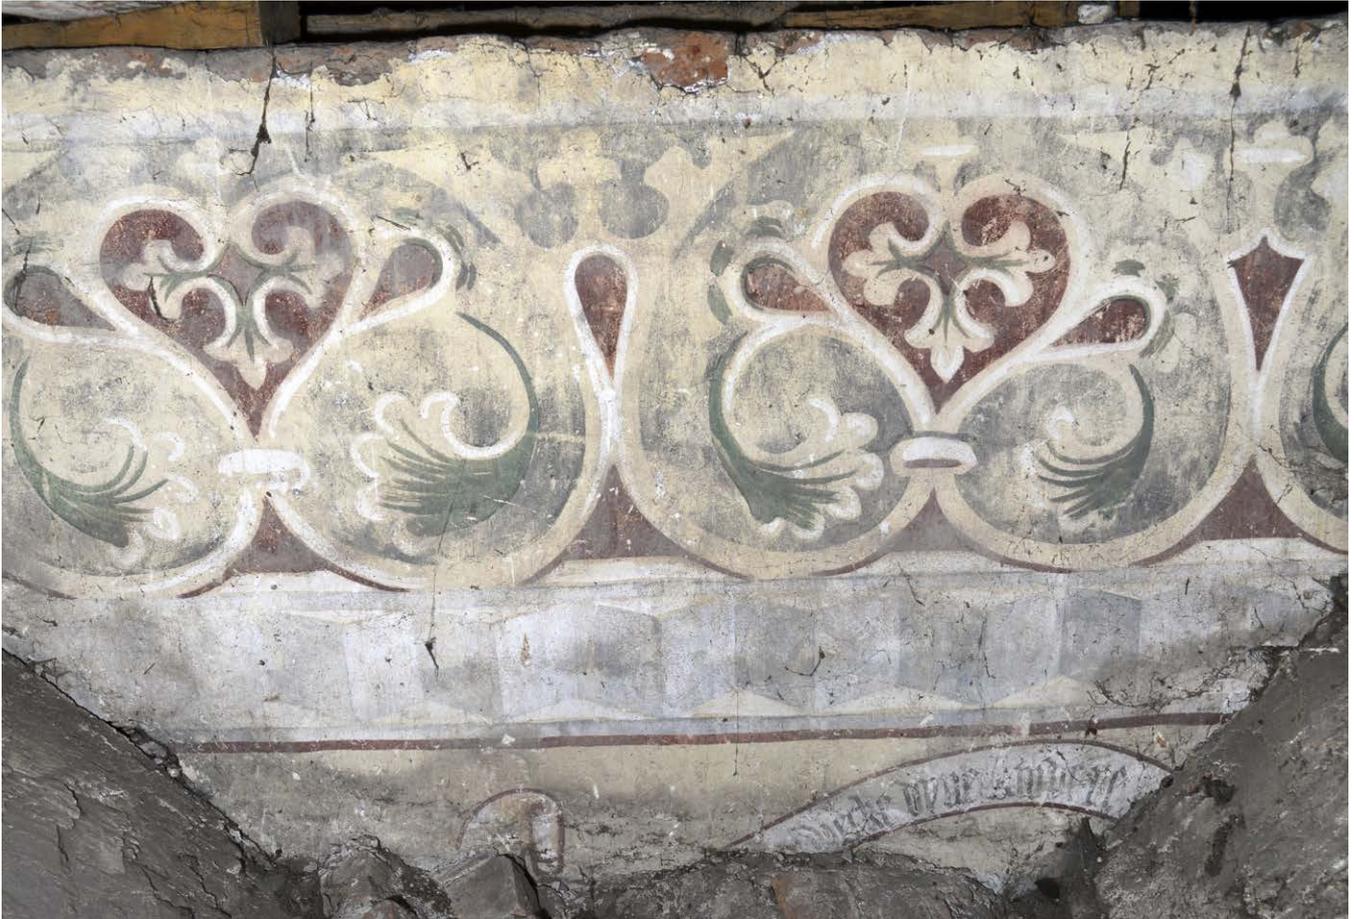
2 Plauer Pfarrkirche, Dachraum, Südwand, Ornamentfries, Anfang des 15. Jahrhunderts, Aufnahme 2016

Die von Fontane hervorgehobene besondere Authentizität des tatsächlich an romanische Formen erinnernden, jedoch Anfang des 15. Jahrhunderts entstandenen Friesdekors ist generell das Merkmal mittelalterlicher Wandmalerei, sofern

sie – wie hier – noch gut ablesbar und unverfälscht erhalten blieb. (Abb. 2)

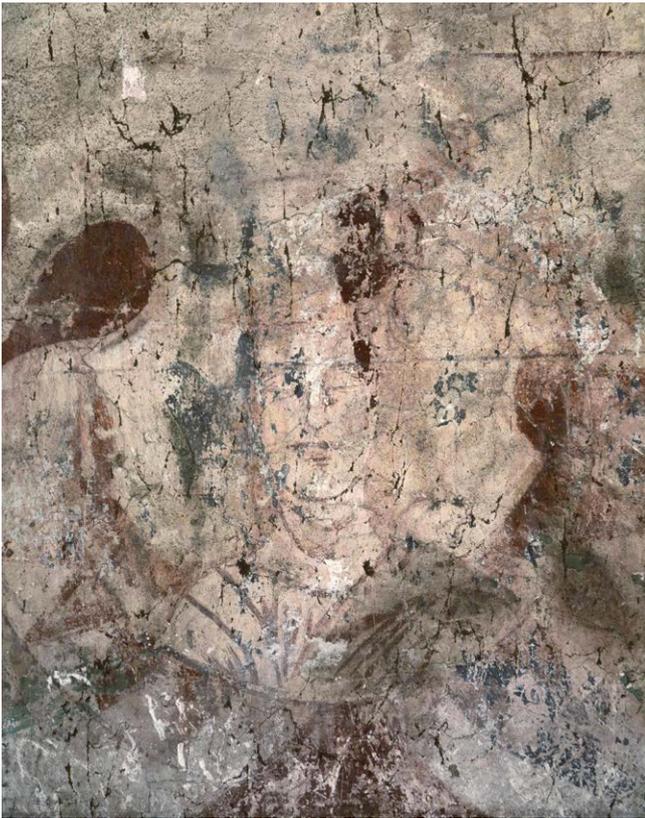
3 Plaue, Pfarrkirche, Dachraum, Ostwand, Tondo, 1. Hälfte des 13. Jahrhunderts, Aufnahme 2016

Zu den Besonderheiten in der Plauer Kirche gehört auch der Befund der nun tatsächlich bauzeitlichen, auch im heutigen Sprachgebrauch gern als »romanisch« bezeichneten figürlichen Gestaltung (1. Hälfte des 13. Jahrhunderts) unter den hier schlechter haftenden Malereien: Fragmente von in vorgeritzte, durch ein Zackenband eingefasste Tondi gemalten Brustbildern, das »Erhaltenste« vielleicht die Darstellung eines Erzengels. (Abb. 3) Denn solch frühe Zeugnisse figürlicher Malereien sind in den heute zum Land Brandenburg gehörenden Gebieten äußerst rar. So gibt es z.B. eine extreme Diskrepanz zwischen der ungeheuren Menge an guterhaltenen, fast sämtlich in der 2. Hälfte des 13. Jahrhunderts entstandenen Feldsteinkirchen der Uckermark mit ihren sorgfältig gefügten Fassaden, welche recht häufig noch beachtliche Teile der bauzeitlichen Putzfugenbanddekoration zeigen, und den nur selten noch vorhandenen Innenraumfassungen. Es ist offensichtlich, dass in den üblen Verheerungen der umfassenden Krise des 14. Jahrhunderts überall in der Mark, aber in den nördlichen Regionen ganz besonders, praktisch alles an Ausstattung und Wandgestaltung der Dorfkirchen zugrunde ging. Denn während die Außenwandstruktur trotz auch hier häufig festzustellender Brandzerstörungen (sehr eindrucksvoll die

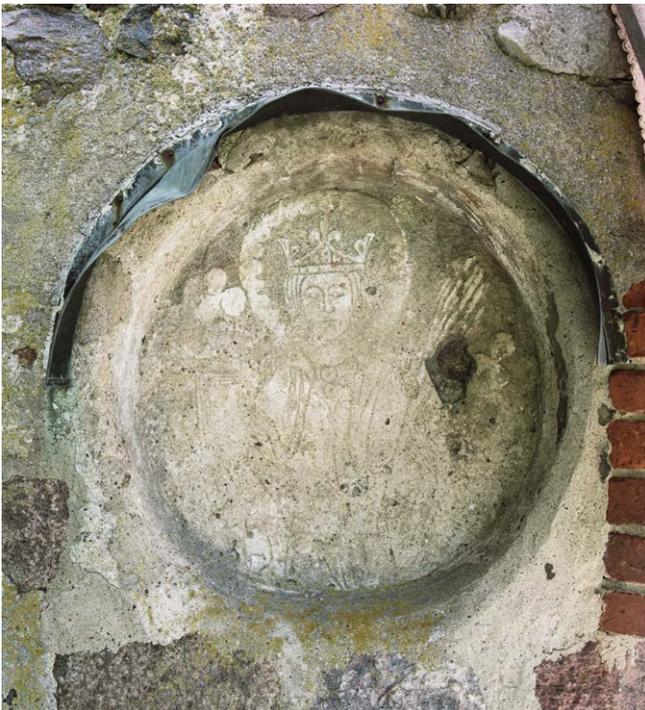
4 Dolgelin, Dorfkirche, Westgiebel, Putzritzung mit gekröntem Heiligen, Ende des 13. Jahrhunderts, Aufnahme 2013

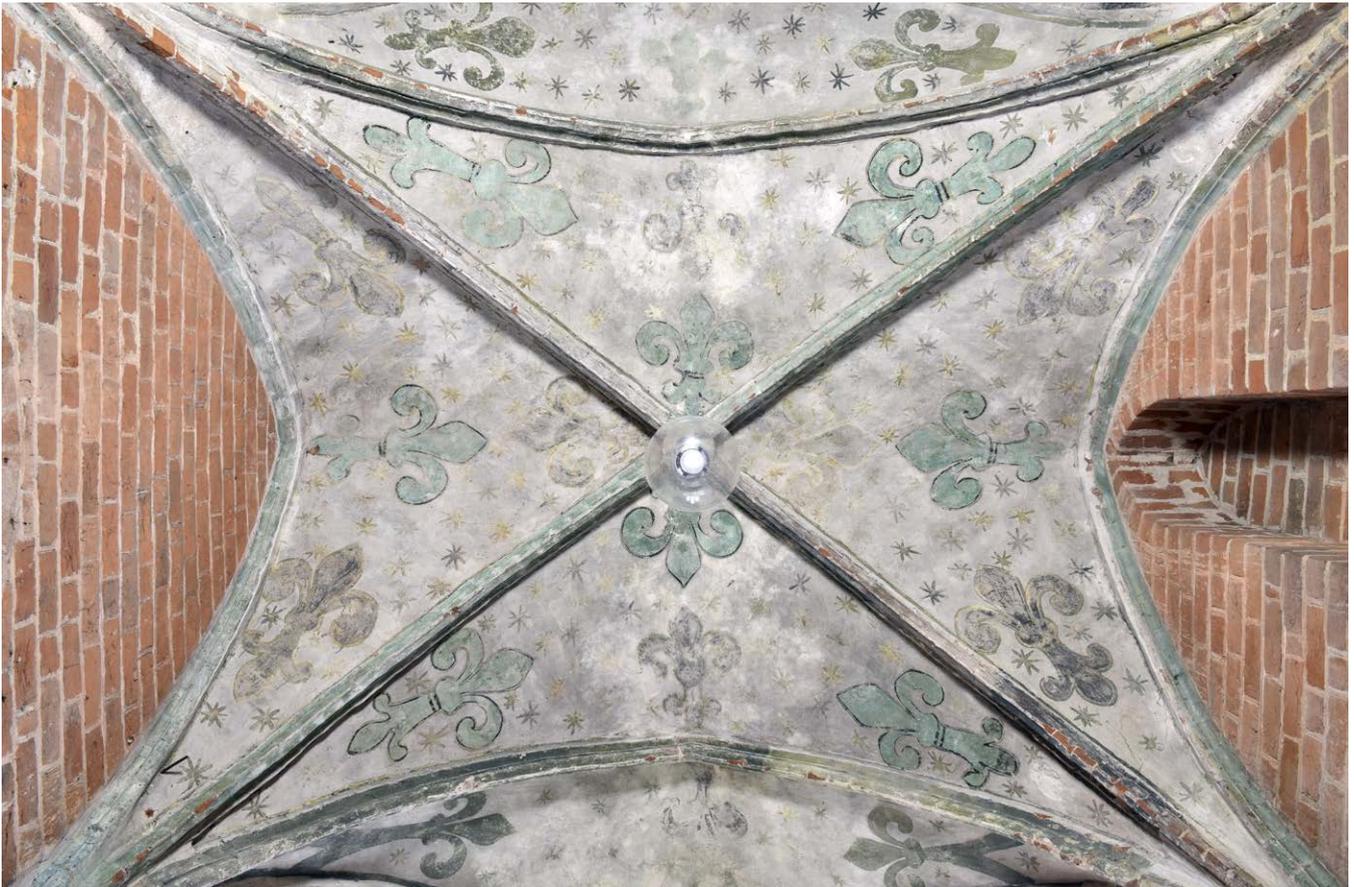
5 Angermünde, Franziskanerklosterkirche, Sakristeigewölbe, 2. Joch von Osten, Ende des 13. Jahrhunderts, Aufnahme 2017

In der Uckermark sind die frühgotischen Raumfassungen der Sakristei und des darüber befindlichen Armariums in der Angermünder Franziskanerklosterkirche ebenfalls immer sichtbar gewesen, allerdings im Gegensatz zur Herzberger Stadtpfarrkirche nur wegen Nichtbenutzung und Nichtbeachtung, denn sie störten nicht den profanen Gebrauch der Räume... Dass die ungeschützten Oberflächen natürlich auch bei nicht übertünchten Malereien altern, dass es zu Verlusten und Farbveränderungen kommt, zeigt sich eindrücklich in den Gewölben der Angermünder Sakristei, wo aus leuchtendem Grün, Blau und Gelborange ein dumpfes Grisaille wurde. (Abb. 5)

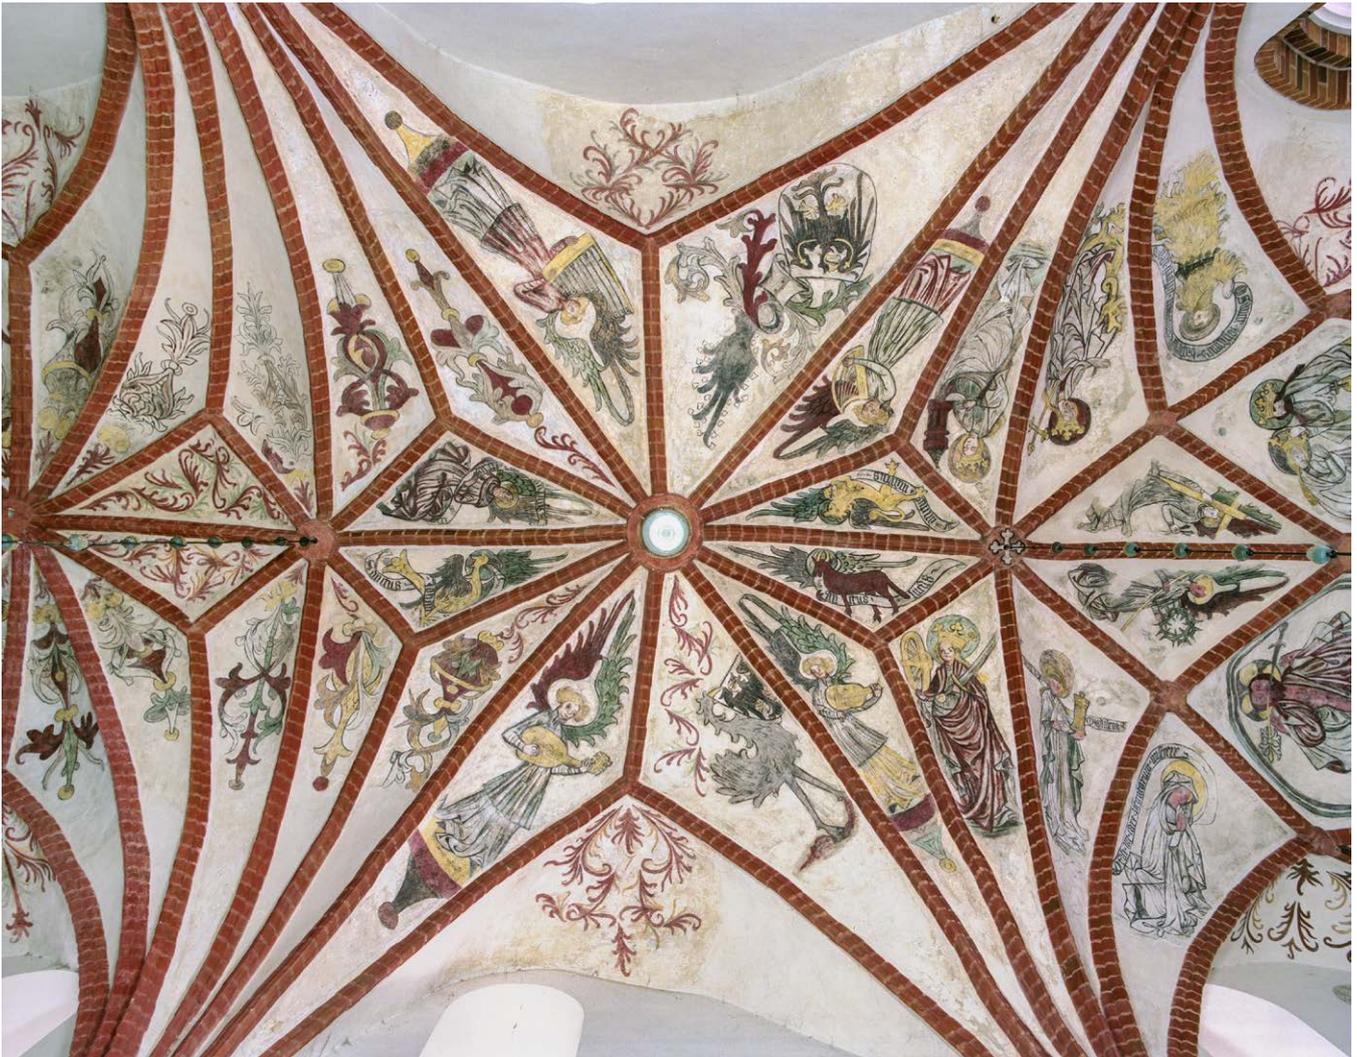
6 Strausberg, St. Marien, Mitteljoch des Chorgewölbes, 1448, Aufnahme 2013

Dies zeigt, dass die nach einer damals nicht sichtbaren weiteren Inschrift 1448 nach hussitischer Zerstörung entstandene Ausmalung der Chorgewölbe ebenfalls wohl immer sichtbar gewesen war. Im Gegensatz zu den etwas älteren Gemälden in Herzberg, auf die sie sich ikonografisch beziehen, wurden sie jedoch mehrmals überarbeitet – zuerst tatsäch-

lich 1524, als man einige Gesichter verbessern wollte, dabei jedoch Bleipigmente verwendete, die bald verschwärzten. Außerdem fügte man zeittypisches Rankenwerk mit charakteristischen Knospen und Blättchen hinzu, mit dem auch die bis dahin unbemalten Gewölbe des Kirchenmittelschiffs geschmückt wurden und wie es uns inzwischen vielerorts im Nordosten Brandenburgs begegnet. Diese Ergänzungen tilgte man anscheinend in einer barocken Phase, als man die vorreformatorischen Bilder im Übrigen aber nur retuschierte. Es folgte dann doch eine Übermalung um 1870 und eine erste Restaurierung 1920 unter Kirchenbaurat Curt Steinberg. Die relativ starken Verfälschungen wurden in den 1990er Jahren bei der nächsten restauratorischen Bearbeitung der Chorgewölbe zugunsten stärkerer Präsenz des gotischen Bestands zurückgedrängt, (Abb. 6) bevor zum vorläufigen Abschluss im Mittelschiff im Wesentlichen die Übermalung restauriert wurde.
